## Defecten in de verflaag door onverdraagzaamheid: cissing, kralen, kratervorming, siliconenbesmetting, visogen

1338

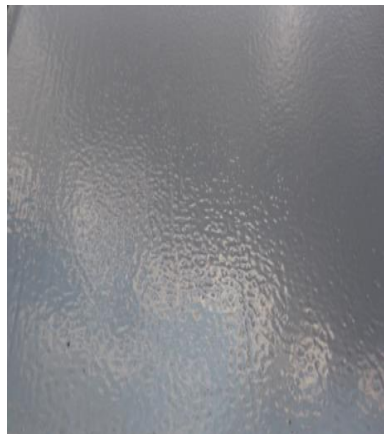
defecten spuitapplicatie

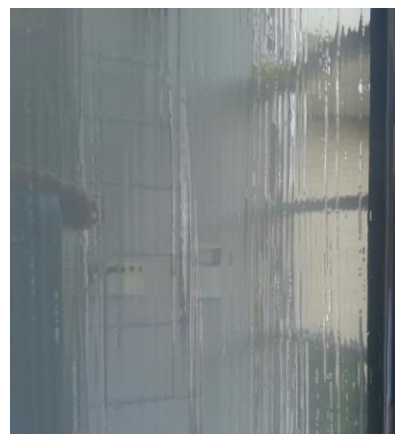
defecten kwastapplicatie
