## Houten rabat gevelbekleding - advisering onderhoud

1339

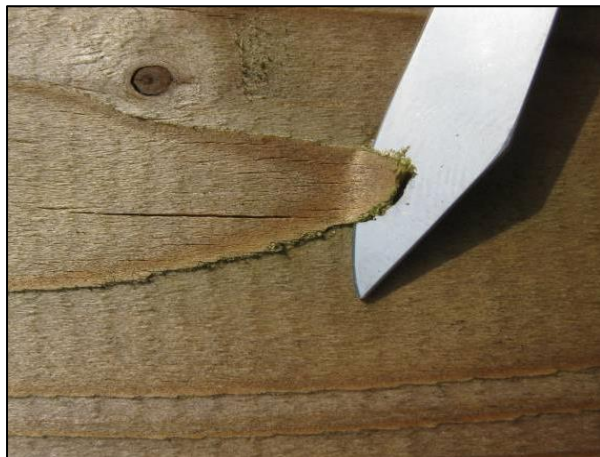
Jaarring kan delamineren (raising grain)

Duurzaamheid van rabatplanken wordt beïnvloed door de zaagwijze: dosse of kwartiers gezaagd. Bij dosse gezaagd hout worden planken of balken direct uit de boomstam gezaagd. De zaagsnede is parallel aan de groeiringen. In dosse gezaagd hout treden spanningen op door verschil in krimp- en zwelgedrag tussen vroeghout en laathout. Ook kent dosse gezaagd hout het verschijnsel van "raising grain": de delaminatie van jaarringen. Een verfsysteem kan het verschil in krimp en zwel tussen vroeg- en laathout niet aan, waardoor schade ontstaat en het hout blootligt. Dit leidt op termijn tot houtaantasting. Als delen kromtrekken kunnen er openingen ontstaan, waarlangs inwatering plaatsvindt. Dit gebeurt soms pas na (over)schilderen in een donkere kleur als gevolg van sterkere temperatuurs-wisseling. Bij kwartiers hout wordt de boomstam in vier kwarten gezaagd. Vanuit die kwarten wordt vervolgens balk- of plankhout gezaagd. De zaagsnede staat dan haaks op de groeiringen. In kwartiers gezaagd hout treden hierdoor minder grote spanningen op als gevolg van het krimp- en zwelgedrag tussen vroeghout en laathout.

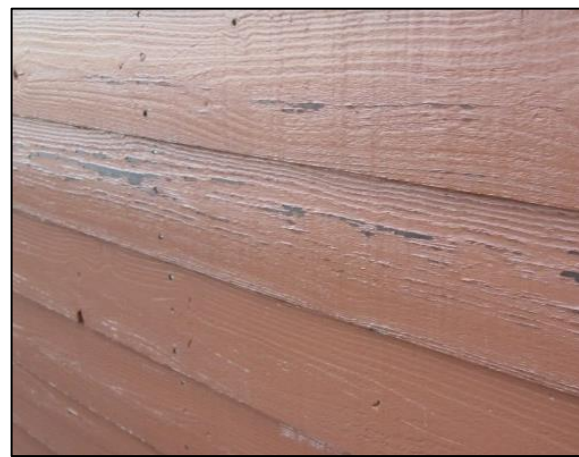
Onthechting verflagen op overgang vroeghout naar laathout
