## Lekstrepen op schilderwerk

1316

### Doel van dit informatieblad

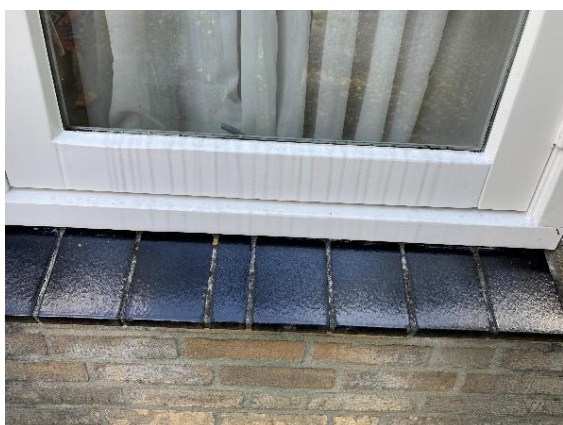
Lekstrepen op (alkydhars)lakken

Lekstrepen op lakwerk worden veroorzaakt door atmosferische vervuiling die met regenwater over het schilderwerk spoelt. Deze vervuiling tekent zich af op nieuw aangebracht schilderwerk.

De vervuiling kan afkomstig zijn van liggende delen zoals bijvoorbeeld zonweringen en bovenzijden van balustrades, maar ook van beglazing, zinken dakgoten of (aluminium) glaslatten. De mate van vervuiling wordt beïnvloed door omgevingsfactoren zoals luchtvervuiling en industrie.

Hoogglanslakken hebben een lage oppervlaktespanning waardoor regenwater als druppels over het oppervlak loopt.

Vuil concentreert zich in het spoor van de druppel en blijft zichtbaar als streep. De vervuiling kan zich in de poriën vastzetten en opdrogen. Dit effect is vooral zichtbaar wanneer de verflaag nog niet volledig is doorgehard. Halfglans- en zijdeglanslakken hebben een hogere oppervlaktespanning waardoor water zich als een film verdeelt en vervuiling gelijkmatiger verspreidt.

Bij lichte vervuiling is reinigen met leidingwater en een huishoudelijk reinigingsmiddel vaak voldoende. Bij hardnekkige vervuiling kan een sterker reinigingsmiddel worden gebruikt, bijvoorbeeld Dasty Superontvetter. Na reiniging dient het schilderwerk altijd met schoon water te worden nagewassen.

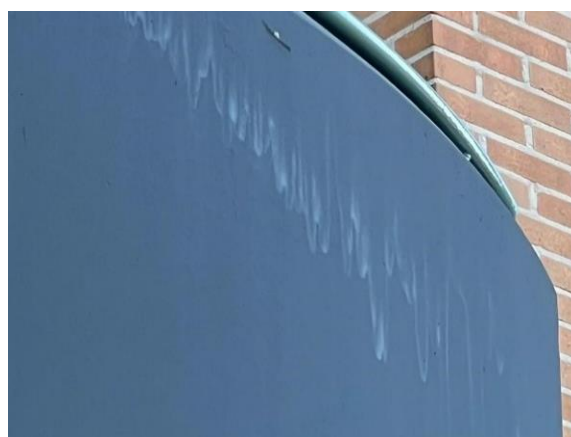
Lekstrepen op gevelverven (acrylaatdispersie)

Lekstrepen op gevelschilderwerk met Façadeverven ontstaan door het uittreden van bepaalde wateroplosbare inhoudsstoffen uit de verflaag. Dit verschijnsel komt voor bij gevelverven op basis van acrylaatdispersie en manifesteert zich als glanzende strepen of vlekken. Onder invloed van regenwater kunnen deze stoffen naar het oppervlak migreren. Na een korte regenbui kunnen ze zichtbaar achterblijven. Bij langdurige regen worden deze stoffen meestal volledig weggespoeld.

Wanneer lekstrepen ontstaan na een korte regenbui is afwachten meestal de beste oplossing. Langdurige regenval zorgt er doorgaans voor dat de uitgetreden stoffen vanzelf verdwijnen. Reinigen met een spons wordt afgeraden omdat dit bij matte gevelverven blijvende glansverschillen kan veroorzaken. Ook het gebruik van een hogedrukreiniger wordt afgeraden, met name bij recente verflagen. Indien versnelling gewenst is kan het oppervlak voorzichtig met schoon water uit een tuinslang worden afgespoeld.
